ESTUDO DOS MECANISMOS DE DEGRADAÇÃO PARA O DESENVOLVIMENTO DE
LIGAS PARA COMPONENTES DE POTE DE GALVANIZAÇÃO

Tese apresentada como requisito parcial à obtenção do grau de Doutor, pelo Programa Interdisciplinar de Pós-Graduação em Engenharia – Área de Concentração: Ciência dos Materiais, Setor de Tecnologia, Universidade Federal do Paraná.

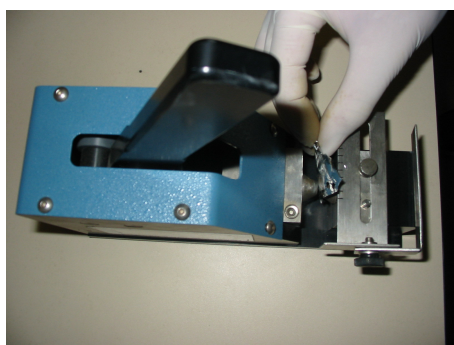
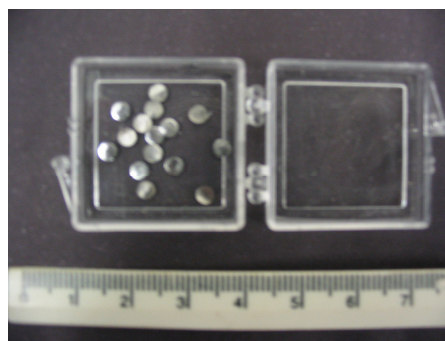
As multicamadas produzidas foram preparadas a partir de um puncionador, a fim de produzir discos com 3mm de diâmetro e permitir a introdução das mesmas no cadinho do calorímetro de varredura diferencial (DSC). A figura 13 mostra a preparação dos discos para a introdução do material no cadinho.

(a) Puncionador.

(b) Discos com 3mm de diâmetro.

FIGURA 13 – PREPARAÇÃO DAS AMOSTRAS PARA O ENSAIO EM CALORÍMETRO DE VARREDURA DIFERENCIAL.

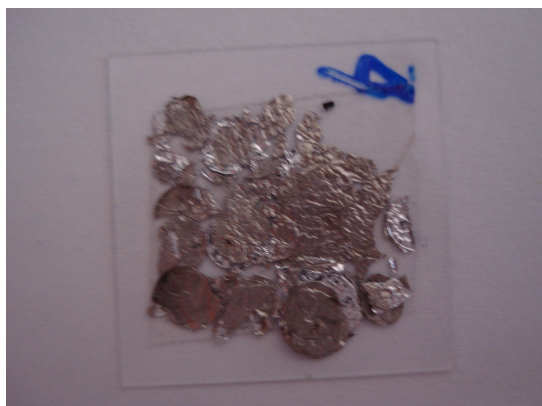
FIGURA 16 – FOTOGRAFIA MOSTRANDO EM DETALHE A COLAGEM DOS DISCOS SOBRE A PLACA DE VIDRO E O DUREX DUPLA FACE, COM A FACE EVAPORADA VOLTADA PARA CIMA.

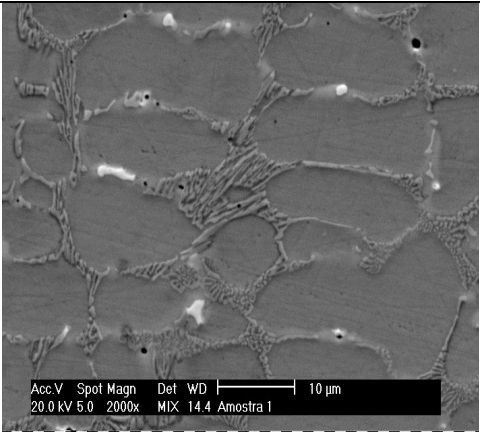
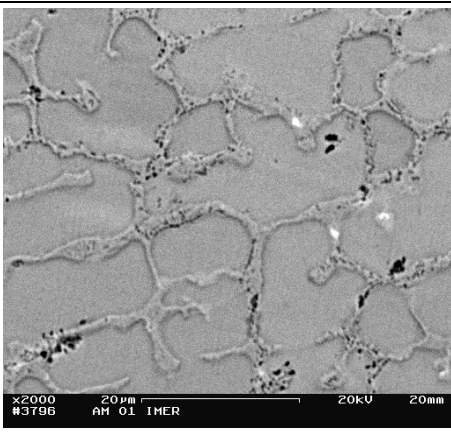
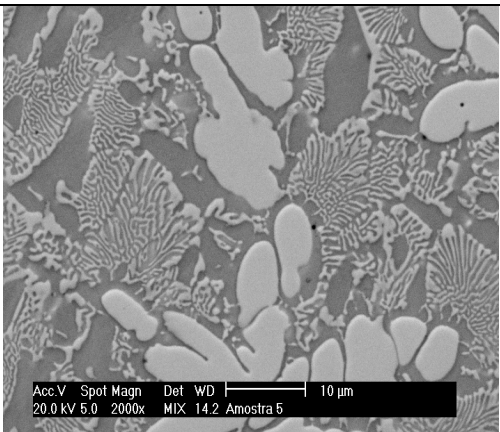
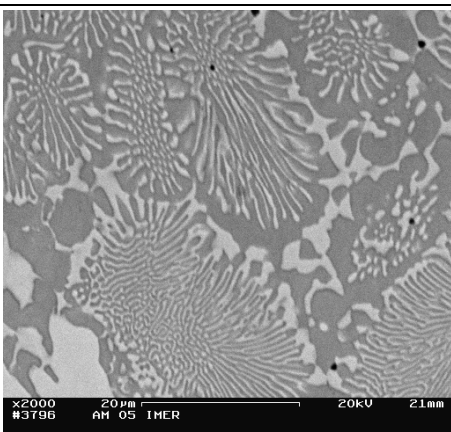
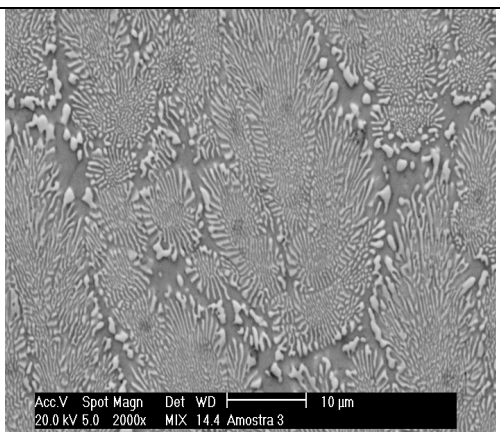
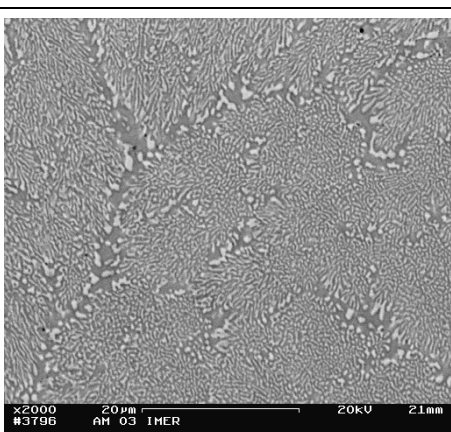
Exposição em Forno	Ensaio de Imersão
Stellite #6 – 600°C / 168h - Elétrons Retroespalhados – 2000x	Stellite #6 – 600°C / 336h - Elétrons Retroespalhados – 2000x

T800 – 600°C / 168h - Elétrons Retroespalhados – 2000x	T800 – 600°C / 336h - Elétrons Retroespalhados – 2000x

T400 – 600°C / 168h - Elétrons Retroespalhados – 2000x	T400 – 600°C / 336h - Elétrons Retroespalhados – 2000x

FIGURA 56 – FOTOMICROGRAFIAS DAS LIGAS COMERCIAIS APÓS EXPOSIÇÃO À TEMPERATURA DE 600°C DURANTE 168h E 336h EM ENSAIO DE IMERSÃO.

Primeiramente uma análise microestrutural das ligas imersas no banho a 600°C durante 336h (14 dias) foi realizada. A figura 56 apresenta as análises em MEV

A partir da correlação das micrografias em MEV para os revestimentos T400 antes e após a imersão observa-se que a estrutura eutética mantém a morfologia lamelar formada na deposição. Esta indicação de estabilidade microestrutural da liga Tribaloy T400 na temperatura de uso em banhos 55Al-Zn não foi, entretanto, confirmada a partir das análises anteriores por difração de raios-X analisadas anteriormente para a exposição à temperatura em forno.
